# **Seguros Patrimoniales III**

### **Dictámenes periciales**

# **INFORME PERICIAL I:**

## **Incendio Intencional**

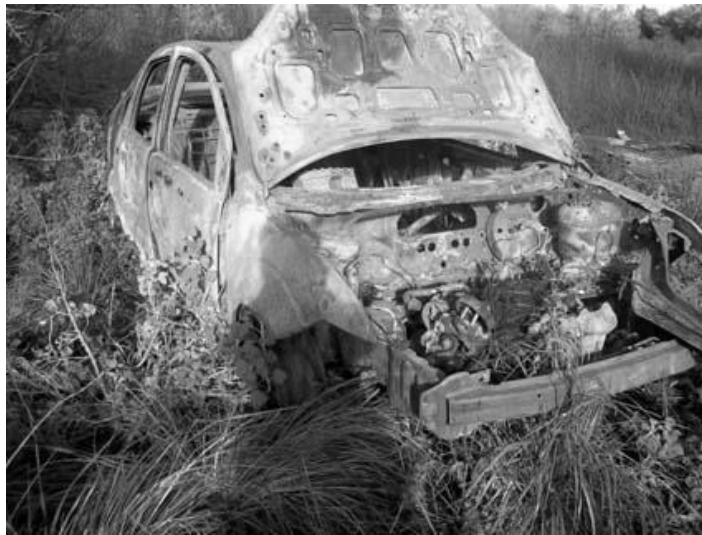
El rodado afectado se trata de un automóvil marca Ford Fiesta MAX AMB, sedan 4 puertas (no 5 como se indica en el contrato), originalmente de color gris, el cual aparentemente se hallaba en estado original de fábrica.

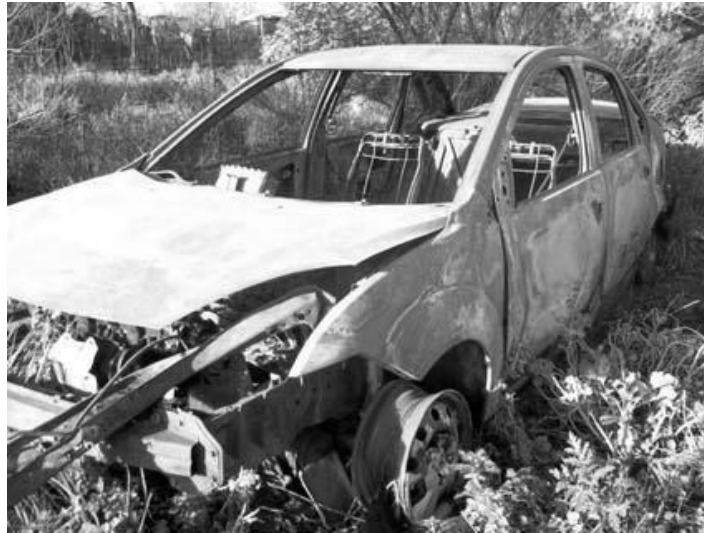
Los restos de la unidad presentan una elevadísima intensidad destructiva observándose en la mayor parte de la estructura metálica del chasis –chapa de hierro- rastros de calcinación, lo que demuestra que el metal llegó al estado de

incandescencia a consecuencia de la elevada temperatura recibida.

A pesar de que todo el automóvil resultó afectado por las llamas –combustionándose los materiales propios del vehículo, incluidas sus cuatro cubiertas- la experiencia pericial en este tipo de casos permitiría afirmar que el desarrollo del fuego fue totalmente anormal y se caracteriza por haber sido acelerado mediante el empleo de líquidos combustibles del tipo hidrocarburo liviano (nafta o similar).

Las dos exposiciones anteriores, permiten apreciar en general la destrucción de la unidad asegurada.

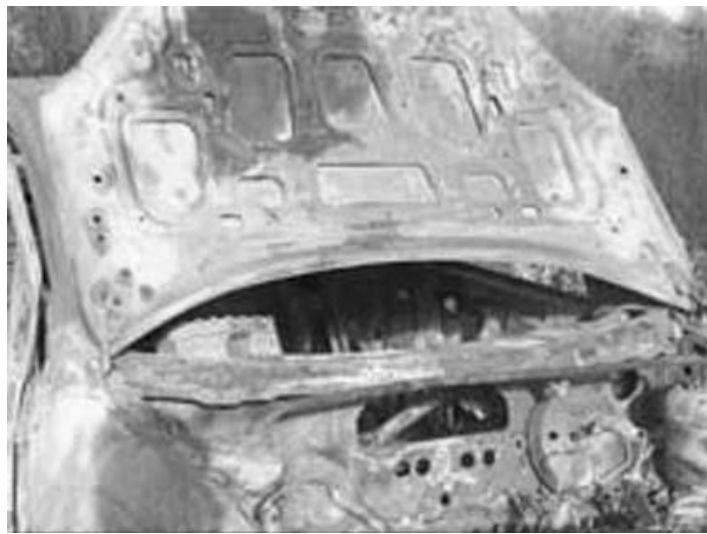
La circunstancia de que en la tapa del capot la temperatura varíe entre los 400 a 1000 gradientes (decoloraciones negra –hasta 400 grados- y anaranjada -1.000 grados-), indica que mientras se desarrollaba el proceso ígneo ésta se encontraba abierta.

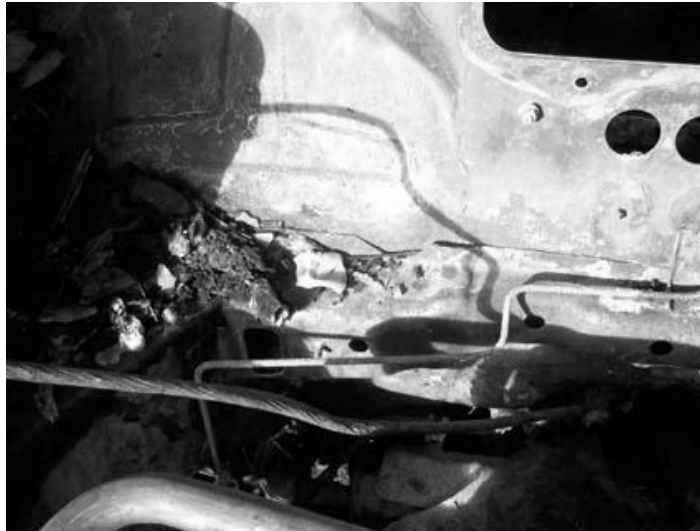
Otra circunstancia relevante dentro este sector, se tratan de las diferentes decoloraciones observadas en la parte trasera del habitáculo y por debajo de la línea del capot, en donde se puede apreciar claramente que allí el desarrollo del fuego resultó ser desparejo, apreciándose algunos sectores en donde la chapa alcanzó el grado de incandescencia (superior a los

1.00 grados) circunstancia que permite inferir el goteo por efecto de la gravedad, de una sustancia acelerante arrojada sobre la parte externa del capot cuando este aún estaba cerrado.

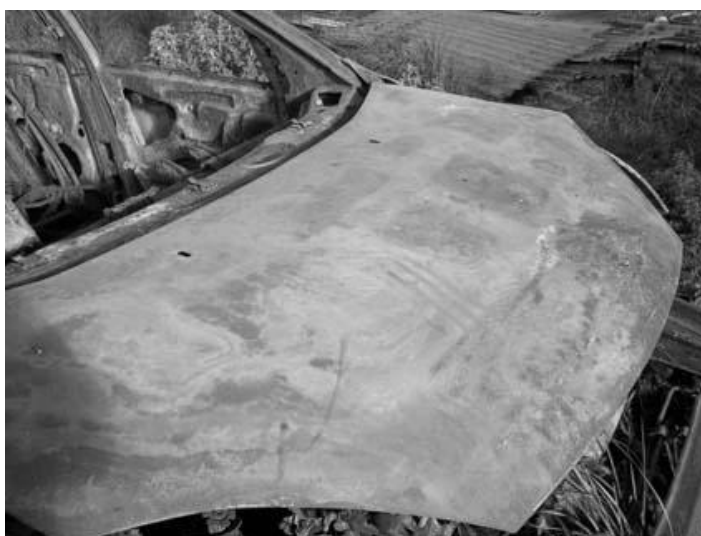
La siguiente fotografía muestra el lado exterior del capot, el cual presenta una decoloración anaranjada y pareja en toda

la estructura, circunstancia que permite demostrar que este sector soportó temperaturas superiores a los 1.000 grados, lo que sería incongruente si el incendio hubiese tenido un solo foco inicial ubicado en el interior del motor.

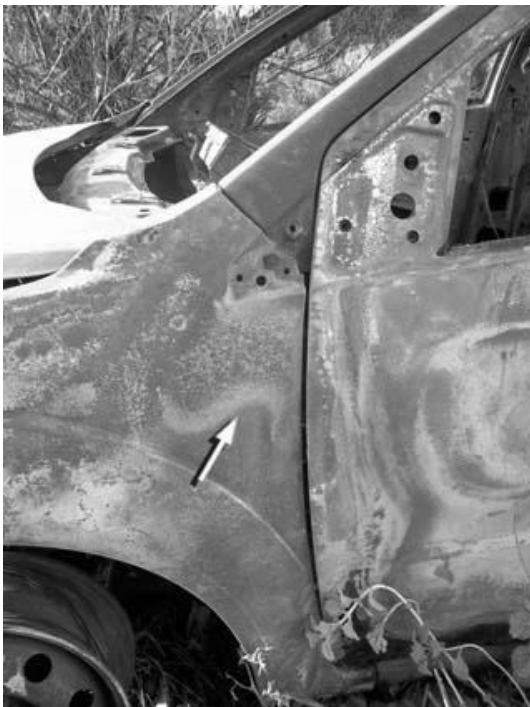
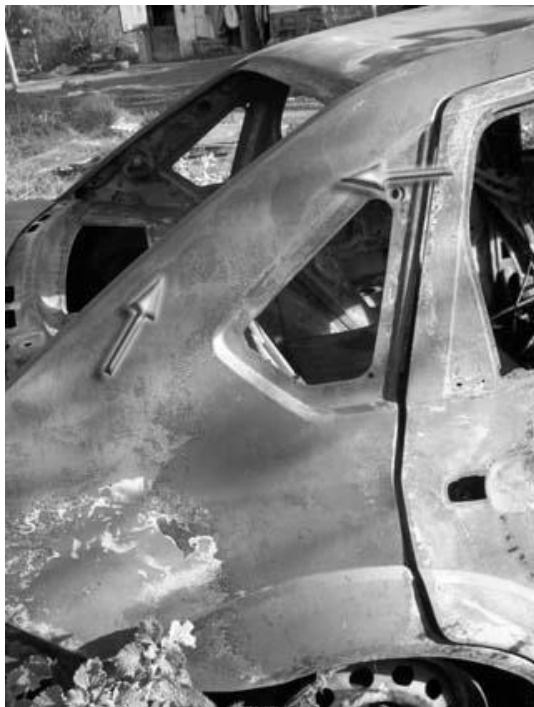
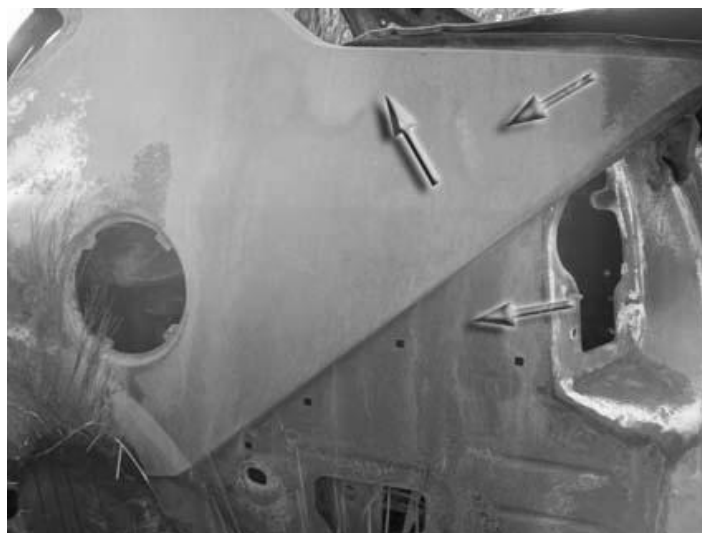
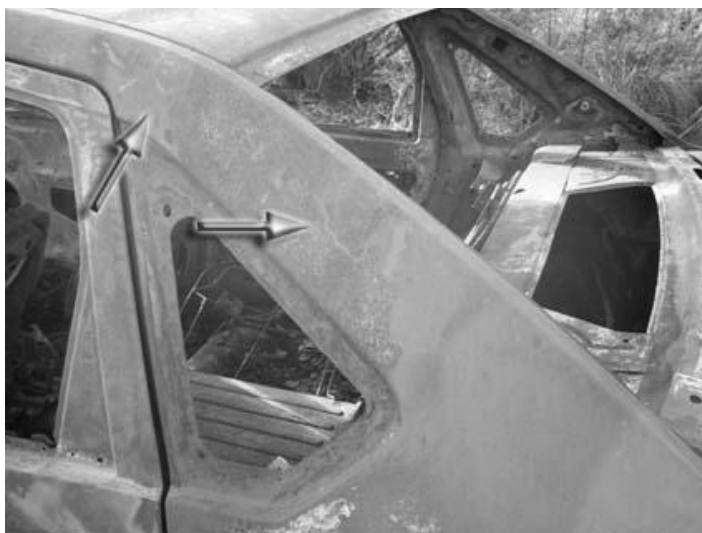
Finalmente es importante comentar que se observaron a lo largo de la estructura del coche, otros claros vestigios de un generoso asperjamiento de hidrocarburo liviano, el cual y por efecto gravitacional, derramó hacia la parte baja del auto dejando las marcas que se muestran en las siguiente tomas fotográficas.

De acuerdo a los elementos de juicio reunidos y particularidades verificadas, se desprende que el siniestro investigado se trata de un incendio provocado intencionalmente mediante el generoso rociado de un

hidrocarburo liviano sobre el motor, el interior de la cabina y en el sector exterior del techo y del capot.

La gran cantidad de combustible asperjado en la parte superior del auto, chorreó por efecto de la gravedad hacia los sectores laterales y bajos del auto, dejando los vestigios observados y comentados anteriormente.

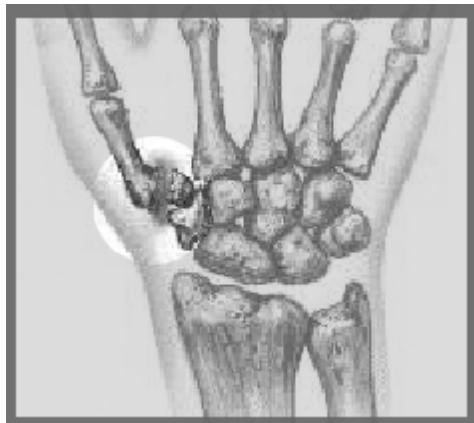
La lesión que el tercero sufriera en su mano izquierda, presenta las siguientes características:

1 – Se trata de una luxofractura de la base del primer metacarpiano del dedo pulgar y que compromete la articulación normal de la mano, ya que se trata de una fractura intracapsular, es decir, inestable y por lo tanto debe ser reducida a la brevedad.

2 – Su origen, en general, está dado por la **compresión violenta del eje de la articulación carpo-metacarpiano sumado a la aducción parcial o total de la articulación**, lo que provoca la fractura con cizallamiento del primer hueso metacarpiano en su región proximal y comprometiendo la articulación trapeziometacarpiana con un fragmento triangular que queda en su lugar anatómico, mientras el resto del metacarpiano se desplaza hacia radial y proximal por la tracción muscular del abductor largo.

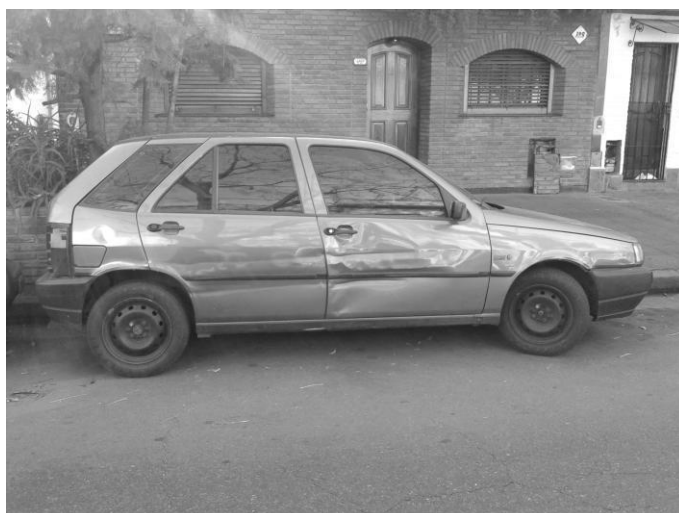
De la observación de las mismas y conforme fuera comprobado en la inspección in visu que personal de este estudio efectuara, se pueden apreciar con claridad vestigios de haber sufrido una colisión de un cuerpo rígido, cuyas medidas permiten inferir que se corresponden con las extensiones de los paragolpes que actualmente llevan instalados en forma accesoria, los patrulleros de la Policía Federal Argentina.

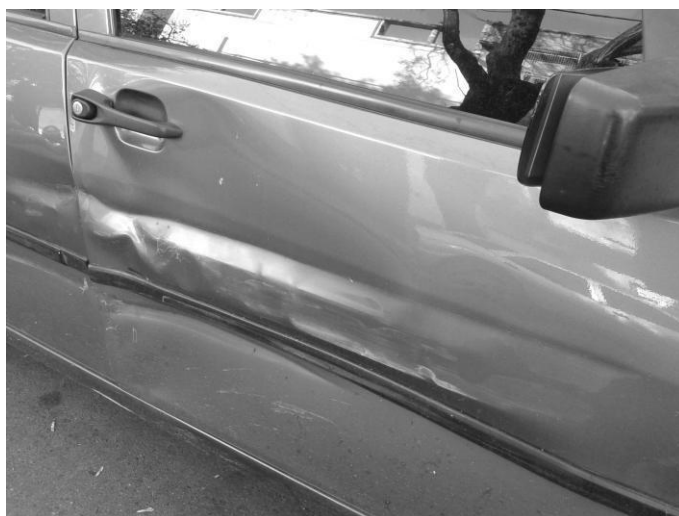
El impacto observado, presenta su mayor profundidad hacia el centro de la puerta delantera derecha del Fiat, describiendo una línea recta y decreciente en una trayectoria de adelante hacía atrás, afectando además la puerta trasera del mismo lado, el guardabarros y el acrílico del faro trasero derecho.

Vimos ya que la unidad del señor REYES ostenta sus daños en su sector lateral derecho, más precisamente a partir de su puerta delantera derecha y con desplazamiento lineal de adelante hacia atrás.

Más allá de que no nos fue posible efectuar una inspección del móvil policial involucrado en el accidente, la impronta que se observara en el Fiat de REYES permite inferir que ese daño es congruente en altura, disposición y magnitud con los nuevos paragolpes instalados en los patrulleros de la Policía Federal Argentina.

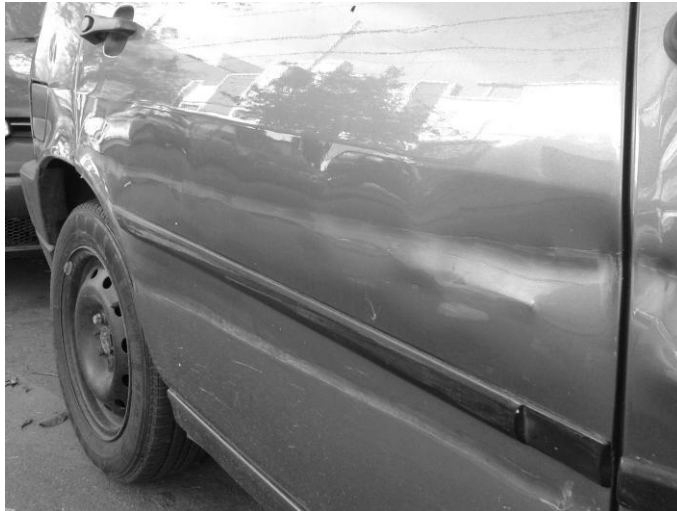
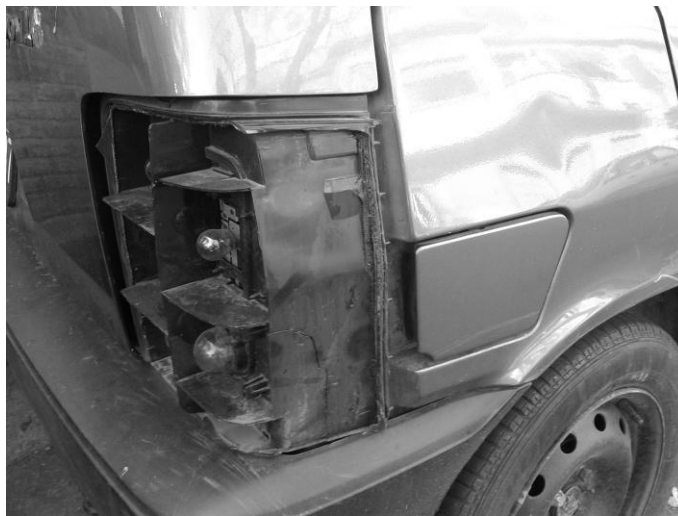
En las subsiguientes vistas fotográficas se aprecia claramente la extensión de los daños focalizados en el sector derecho del Fiat.

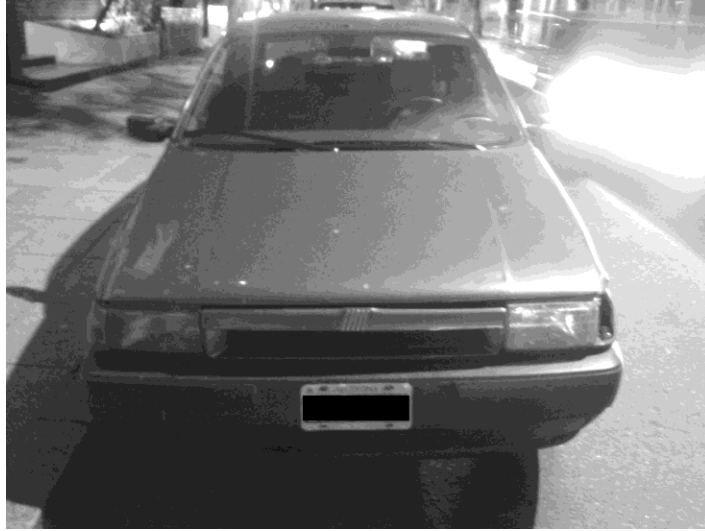
La próxima placa corresponde al sector delantero de esta unidad. Se aprecia que no presenta vestigios de haber sufrido una colisión frontal no hallándose deformaciones en este sector.

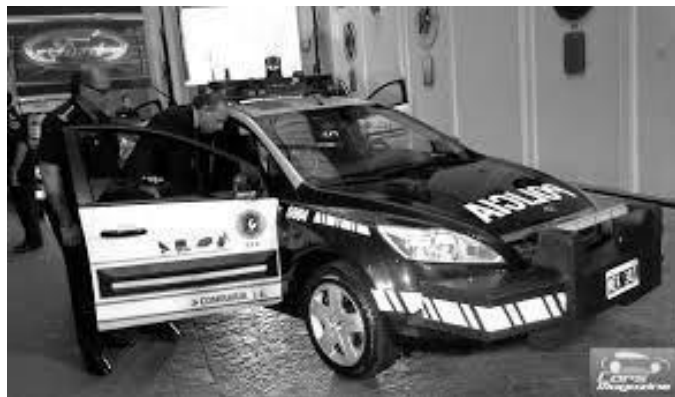
Finalmente se adjunta una imagen ilustrativa del sector frontal de los reformados patrulleros con los que cuenta actualmente la Policía Federal Argentina. Cabe aclarar que esta imagen no corresponde al móvil involucrado en el hecho sino que es insertada a modo evaluativo a fin de que se permita observar la extensión anormal de los nuevos parachoques.

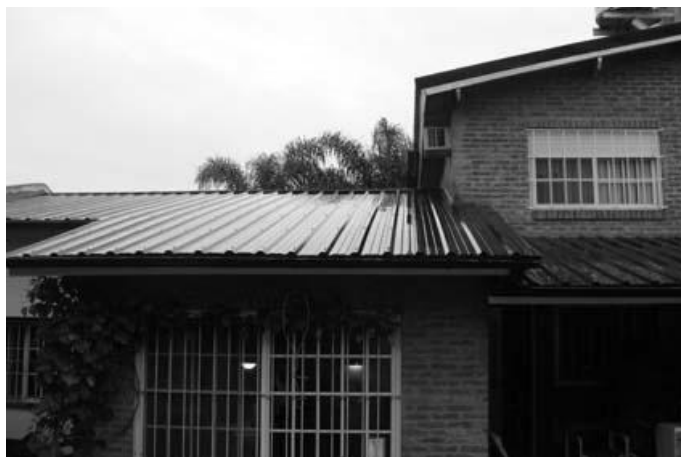
Los fuertes vientos registrados en la tormenta originaron el desprendimiento de las chapas que cubren la parte superior del techo.

El sector del techo que más afectaciones sufrió, se trata del ubicado sobre el dormitorio de la hija menor del matrimonio, en donde no solamente se produjo la voladura de la cubierta superior, sino que además, se vio severamente afectado el resto de la estructura.

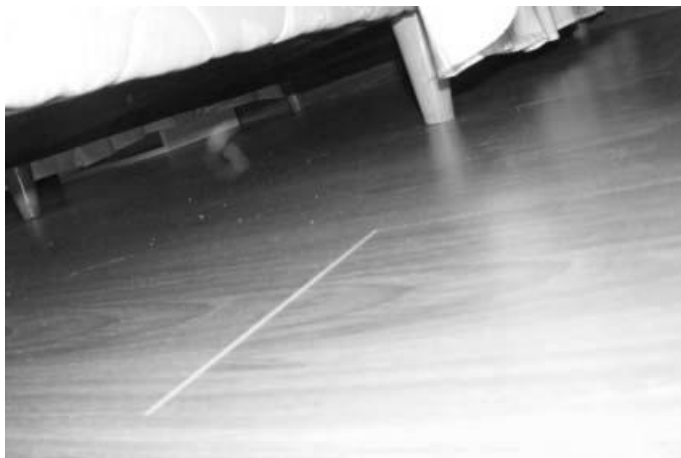
Ya en el interior, el ingreso de agua en la habitación mencionada, produjo otras afectaciones en paredes y piso flotante (se observaron tablas deformadas por la acción del agua) y en el placard –en donde se afectaron varias prendas de la menor-.
